A Câmera Acústica como ferramenta de investigação de falhas no desempenho de sistemas das edificações

Schmitt, R.¹; Luz, J.L.²; Freitas, A.R.³

The acoustic camera as a tool for investigating failures in the performance of building systems

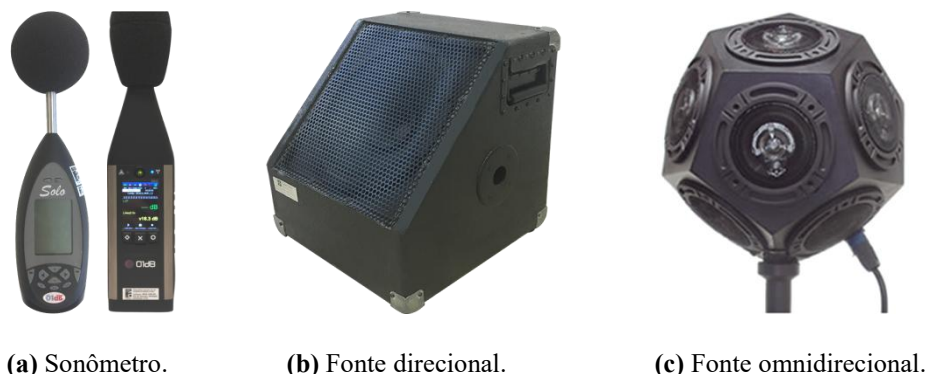
Para esse estudo de caso, foram utilizados os equipamentos abaixo para avaliação de desempenho acústico, sendo sonômetros modelos Solo Black e Fusion da 01dB, fonte direcional e omnidirecional da Grom, para os respectivos ensaios padronizados conforme Figura 3.

Figura 3: Equipamentos padronizados de emissão sonora e medição utilizados (Fonte: os autores, 2023).

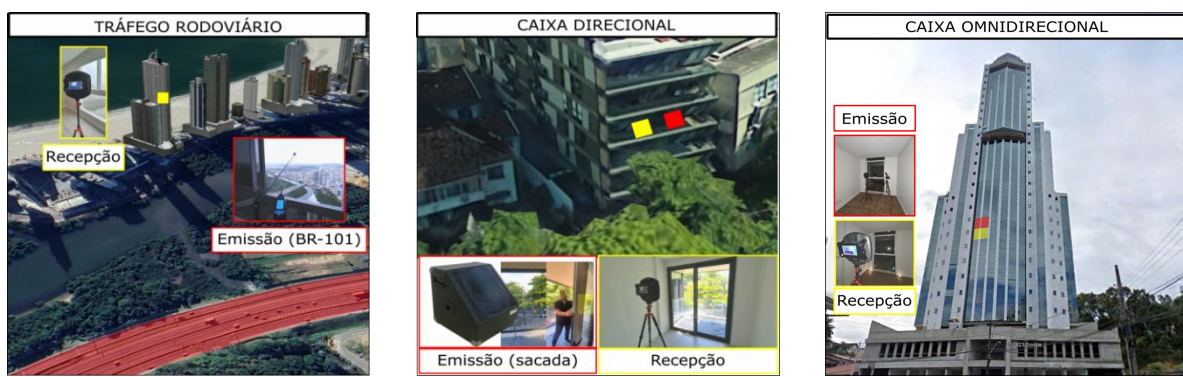
Para as etapas 2 e 4, de acordo com a finalidade de encontrar potenciais vazamentos acústicos e pontes sonoras dos sistemas avaliados, o diagnóstico se apoiou no uso da Câmera Acústica. Não há uma norma técnica para este procedimento, o equipamento auxilia em localizar e mostrar de onde vem a estrutura da fonte sonora que atravessa os elementos construtivos objetos de estudo (fachadas e piso) e portanto, demonstra em quais pontos ocorrem o escape do som em tempo real e exibe imediatamente os resultados na tela (imagem acústica colorida). As emissões sonoras de referência para estas análises, são as mesmas das Etapas 1 e 5, as condições relatadas podem ser vistas pela Figura 5.

(a) Tráfego rodoviário (fachada A). (b) Caixa direcional (fachada B). (c) Caixa omnidirecional (piso).

Figura 5: Fontes sonoras dos ensaios de desempenho acústico e diagnóstico (Fonte: os autores, 2023).

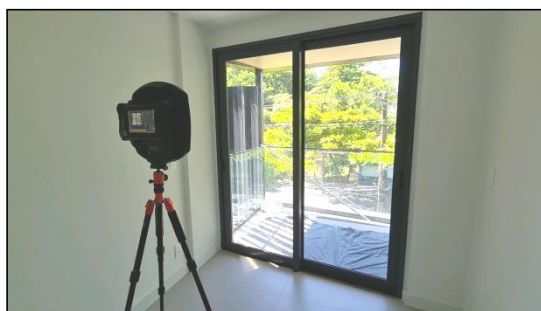
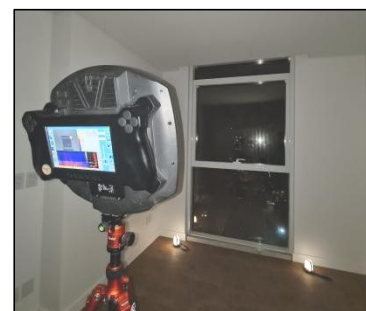
acordo com a Figura 6, observa-se o equipamento Câmera Acústica posicionado nos ambientes receptores avaliados, captando a passagem de som pelos elementos investigados.

(a) Receptor (fachada A).

(b) Receptor (fachada B).

(c) Receptor (piso).

Figura 6: Câmera Acústica posicionada nos ambientes receptores avaliados (Fonte: os autores, 2023).

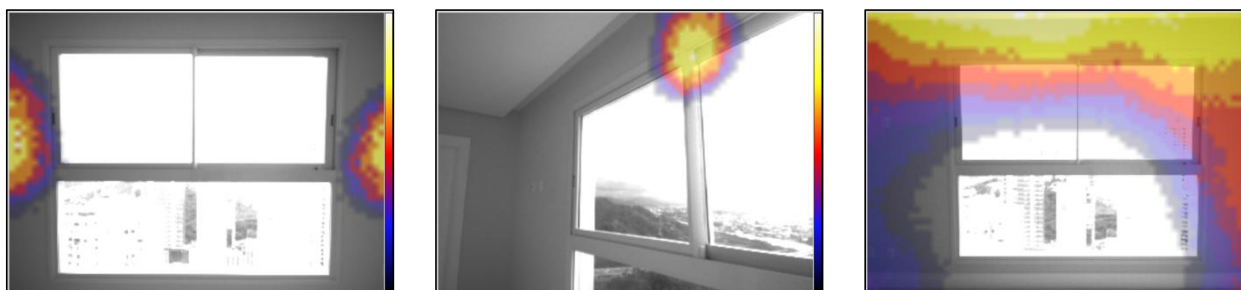
Nesta fachada, o elemento separador objeto de análise é a esquadria janela em alumínio 02 folhas de correr 2,45 x 2,10 m com peitoril fixo, fecho concha e vidro laminado 10 mm. Na Figura 7, observa-se as principais fragilidades encontradas, sendo vazamento de ruído pelos fechos tipo concha e pela vedação montante mão de amigo.

(a) Fragilidade fechos.

(b) Fragilidade mão de amigo.

(c) Após correções acústicas.

Figura 7: Fragilidades encontradas pela câmera na Avaliação 1 - Fachada A (Fonte: os autores, 2023).

Para melhor compreensão, na Figura 7 (c) pode-se verificar que após as correções acústicas realizadas com a adição de vedação interna nos fechos tipos concha e troca de vedações para melhorar a estanqueidade no montante mão de amigo, a Câmera Acústica não encontrou mais pontos focais de vazamento.
